漏電火災にご注意ください！！

相馬地方広域消防本部管内において、外壁工事のために組んだ足場パイプが架空引込線と接触したことが原因で、配線被覆が損傷し漏電火災が発生しました。

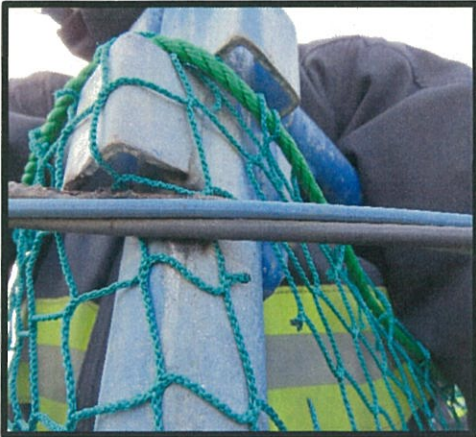
足場と接触した配線

- ・足場と架空電線が接触しないように足場を組むとともに、**確実に接触防止の防護措置**を行う。
- ・危険な現場を発見したら作業を中止する。
- ・建築現場等で電線が近くにある場合は、東北電力ネットワークへ連絡し確認して下さい。

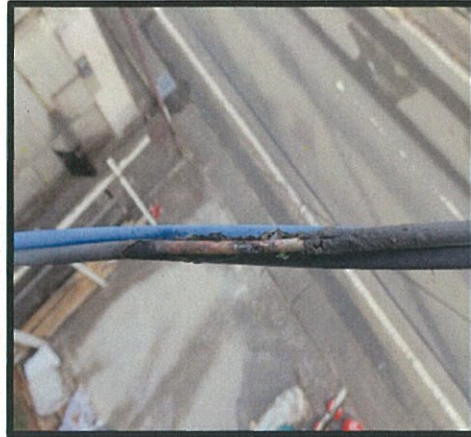
被覆が損傷した配線

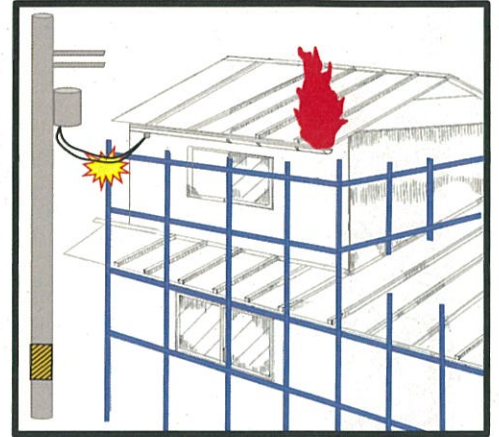
漏電により出火
